Terremoto Chile 2010. Reconstrucción/Restauración patrimonial: proceso de validación de la tierra como material vigente.
BALANCE DE LAS INTERVENCIONES EN LA VI REGIÓN

TESIS DOCTORAL

DOCTORADO ARQUITECTURA Y PATRIMONIO CULTURAL-AMBIENTAL
DEPARTAMENTO DE HISTORIA, TEORÍA Y COMPOSICIÓN ARQUITECTÓNICA
UNIVERSIDAD DE SEVILLA
SEPTIEMBRE DE 2015

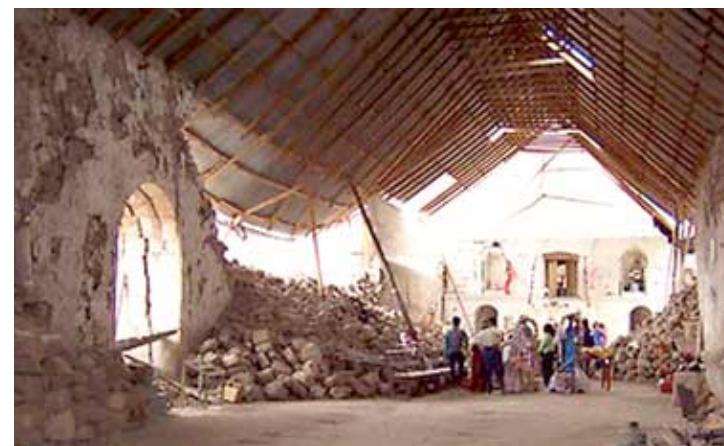
Ilustración 5-17.- Iglesia San Lorenzo de Tarapacá, destruida por terremoto de Tarapacá. (http://www.lanacion.cl/noticias/site/artic/20140405/imag/foto_0000000320140405155436.jpg)

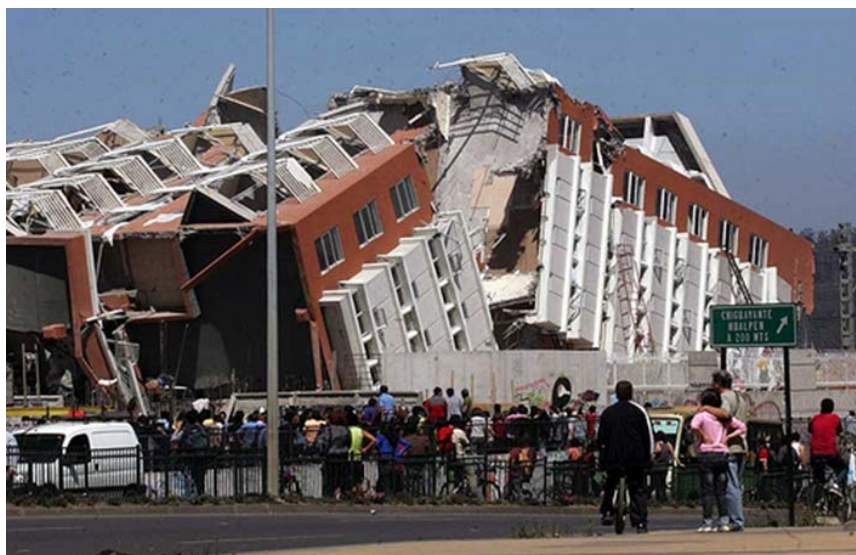
Ilustración 5-22: .Muy cerca del epicentro en la ciudad de Concepción se ubicaba este edificio, construido el año 2009, fue un referente de aprendizaje importante, demostrando que el Hormigón Armado también es falible, que todos los sistemas constructivos dependen de una correcta regla del arte, no solo de una Normativa Vigente (http://farm5.static.flickr.com/4018/4392926272_ac7b0b3ab2.jpg)

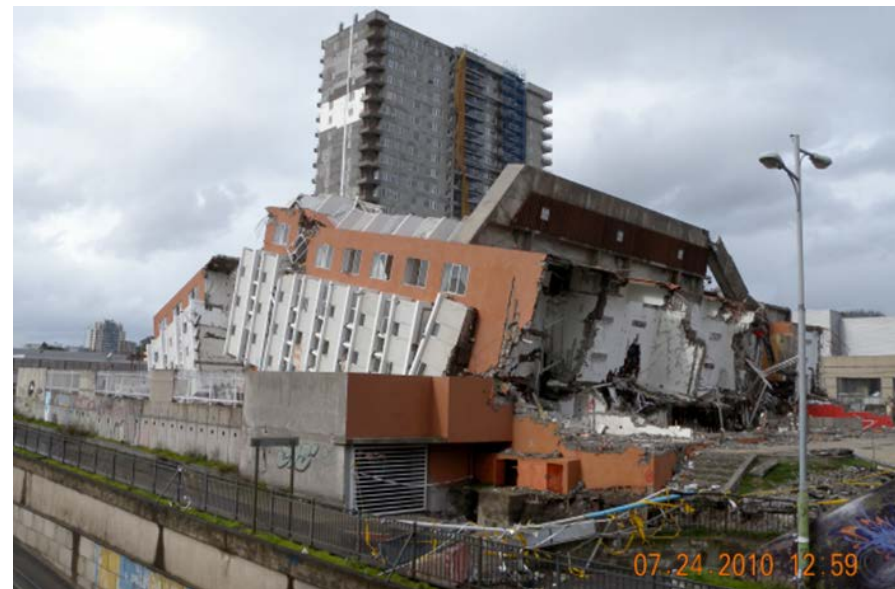
Ilustración 5-23: Otra impresionante imagen del mismo edificio de viviendas en la ciudad de Concepción
(<https://failures.wikispaces.com/file/view/Alto%20Rio%202.png/388722978/Alto%20Rio2.png>)

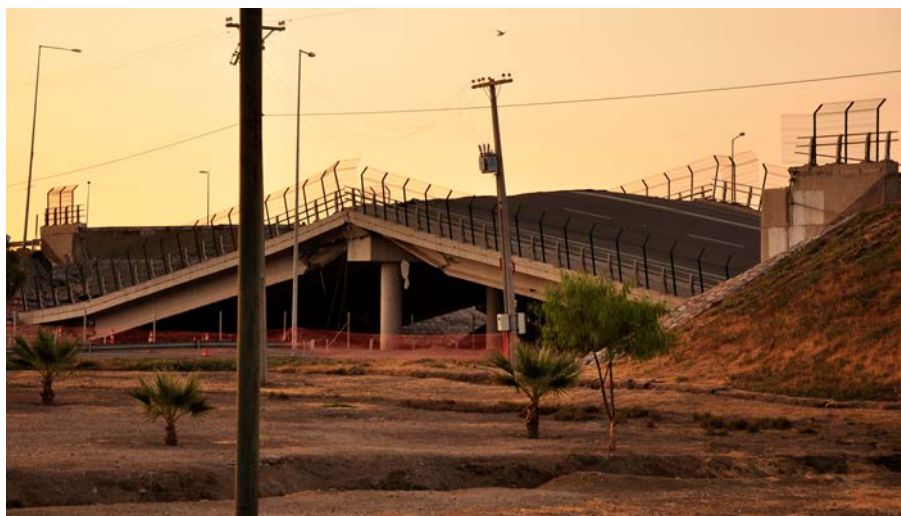
Ilustración 5-24: el daño en la infraestructura de reciente construcción fue notorio y mantuvo a los habitantes aislados por varios días. (Imagen de la autora, marzo 2010)

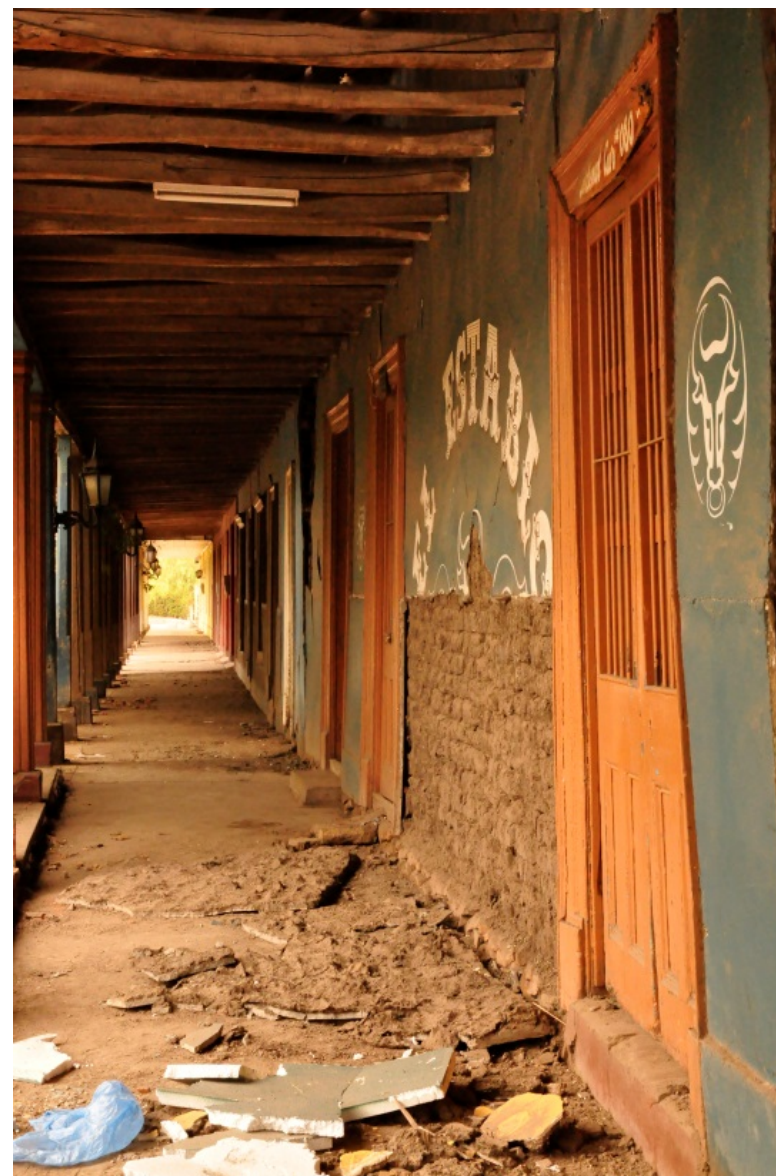
Ilustración 5-25: el daño en el patrimonio cultural construido en tierra, fue enorme, pero quedó demostrado que es posible reparar. (Imagen de la autora, abril 2010)

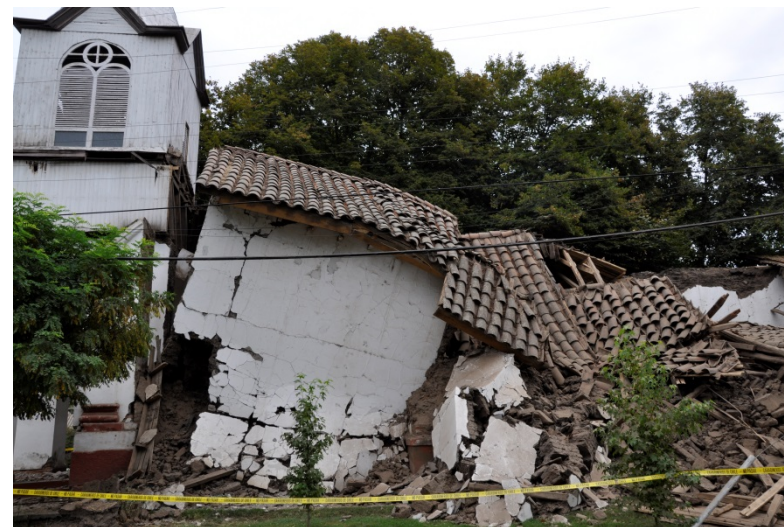
Ilustración 5-31: Iglesia de Guacarhue, VI Región, colapso de la nave central, la torre de la iglesia, de material más rígido, probablemente fue un factor, que unido a la humedad del terreno y al mal estado de las maderas significó el colapso total para el terremoto de 2010 (fotografía de la autora, marzo 2010)

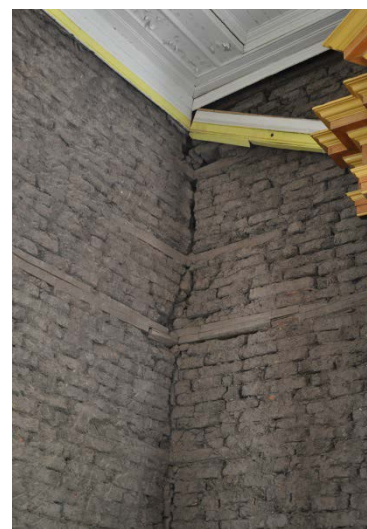
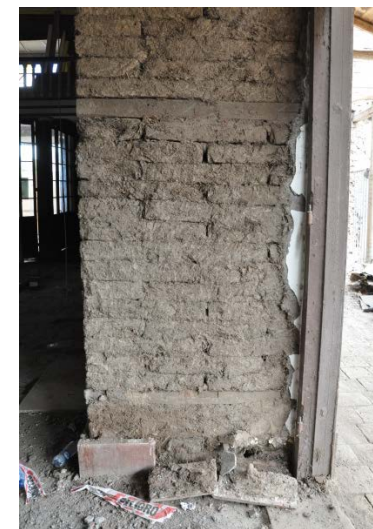
Ilustración 5-40:- Muros de Adobe de gran espesor (1,2 m), presencia de escalerillas y escuadras de madera ayudan a minimizar los daños, aportando capacidad de tracción Malloa 2014 (Fotografía de la autora).

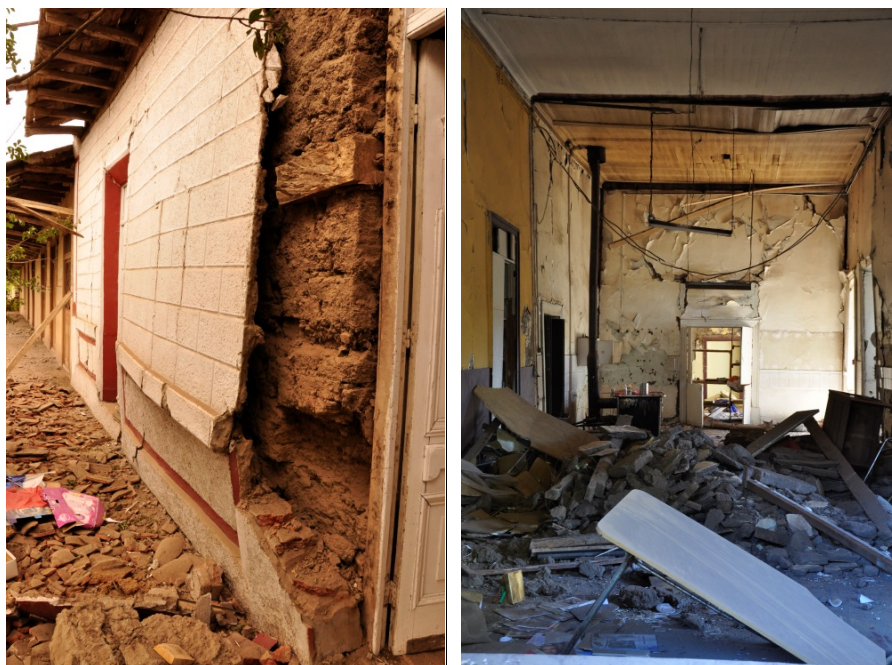
- Modificaciones de la estructura original, como la demolición de tabiques que sirvieron de arriostramiento y conexión a los muros o la ampliación de vanos debilitando al muro.
- En muchos casos, los inmuebles se han estucado con cemento, situación que debilita en gran medida al muro, puesto que le impide respirar (una de las ventajas de los muros de adobe), guardando humedad en el interior del muro, la que se condensa y separa el estuco, pero por sobre todo lo más importante es que al mantener la humedad, se dañan las maderas que están dentro del muro (dinteles, escalerillas, etc.)

Ilustración 5-41: Imagen izq., muro estucado con gruesas capas de cemento, propiciando un ambiente húmedo al interior del muro (vivienda en Guacarhue, 2010). Der.- eliminación de tabiques interiores, uno de los errores más comunes y dañinos (hogar de ancianos en Chépica, 2010)(Fotografías de la Autora).

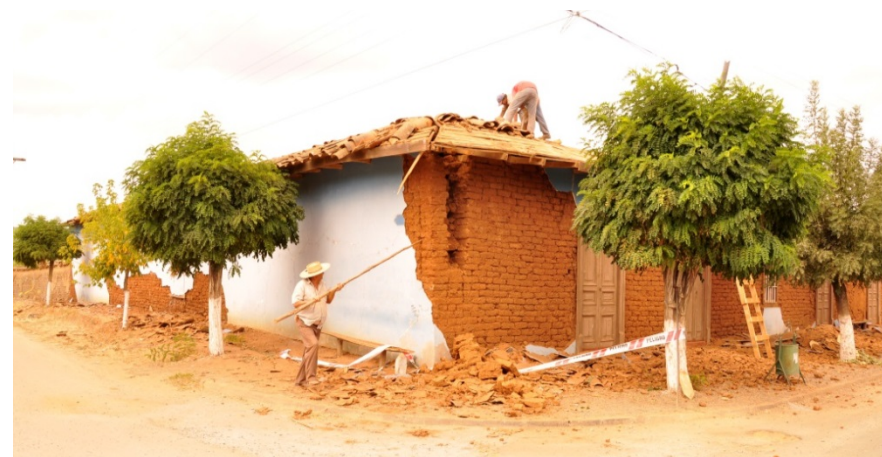
Ilustración 5-42: se puede ver como en zonas más aisladas, en este caso San Pedro de Alcántara, VI Región, los propios habitantes se encargan de reparar sus viviendas, como lo han hecho por siglos, abril 2010 (Fotografía de la autora).

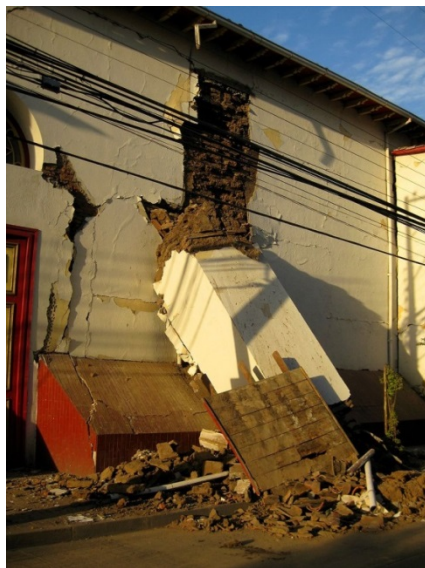
En Rancagua, la capital regional, el convento de la Merced quedó seriamente dañado, 45.192 personas quedaron damnificadas en la comuna y respecto a las viviendas, 7.660 tuvieron daños menores, 3.880 tuvieron problemas graves y 505 resultaron destruidas. San Fernando tuvo pocos problemas; sin embargo, su vecina ciudad de Santa Cruz sufrió varios derrumbes de viviendas y edificios históricos, acumulando el mayor número de decesos a nivel regional. El santuario de Santa Rosa de Pelequén quedó con graves daños estructurales.

Ilustración 0-9: «La Merced 2010» de Diego Correa. Disponible bajo la licencia CC BY 2.0 vía Wikimedia Commons
https://commons.wikimedia.org/wiki/File:La_Merced_2010.jpg#/media/File:La_Merced_2010.jpg

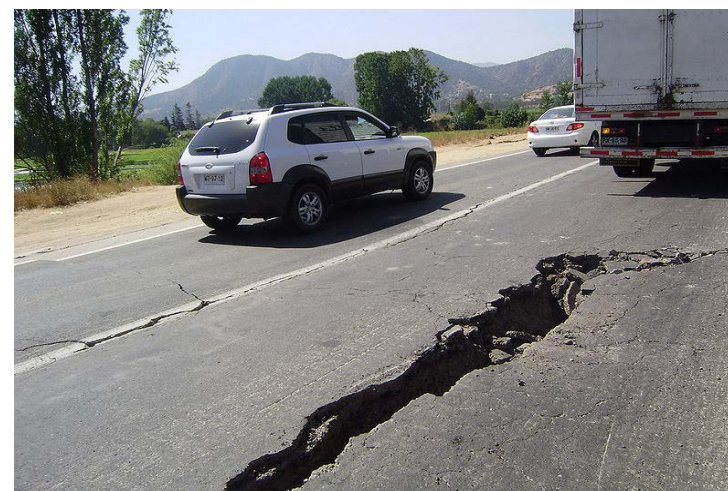
La infraestructura vial, también se vio afectada, con cortes en la ruta 5 Sur, la Carretera de la Fruta y la Carretera del Ácido. Pese a las alertas iniciales, el embalse Convento Viejo resistió el terremoto y no tuvo peligro de derrumbe. En tanto, importantes daños sufrió Monticello Grand Casino, el casino más grande de Sudamérica recientemente construido (ubicado en Mostazal) debiendo evacuar a 3.500 personas de sus dependencias al momento de ocurrir el sismo.

Ilustración 0-10: «2010 Chile earthquake - Carretera de la fruta» de Cristian Felipe Muñoz Cabezas - Disponible bajo la licencia CC BY 2.0 vía Wikimedia Commons
https://commons.wikimedia.org/wiki/File:2010_Chile_earthquake_-_Carretera_de_la_fruta.jpg

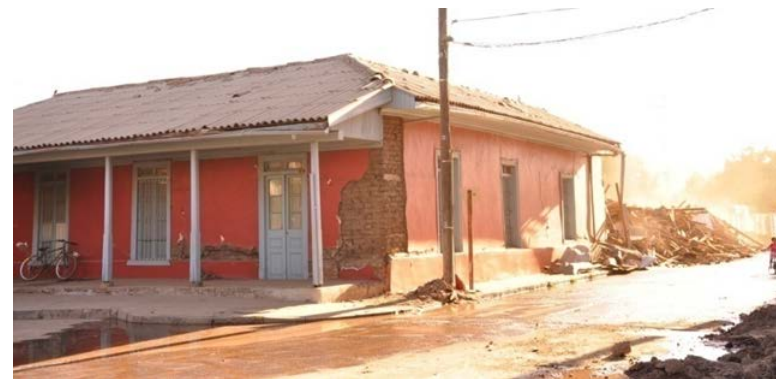
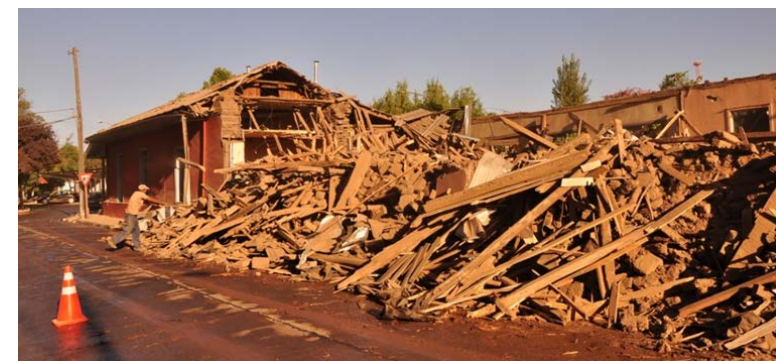
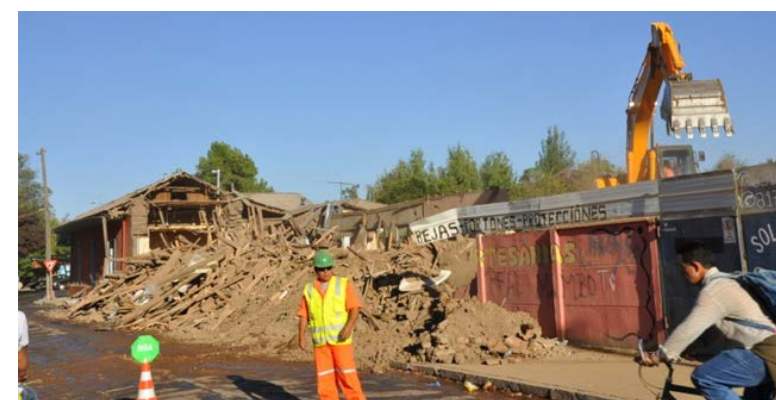
Ilustración 0-11: Secuencia de imágenes del “segundo terremoto”, Doñihue, marzo de 2010. (Fotografías de la autora, marzo 2010)

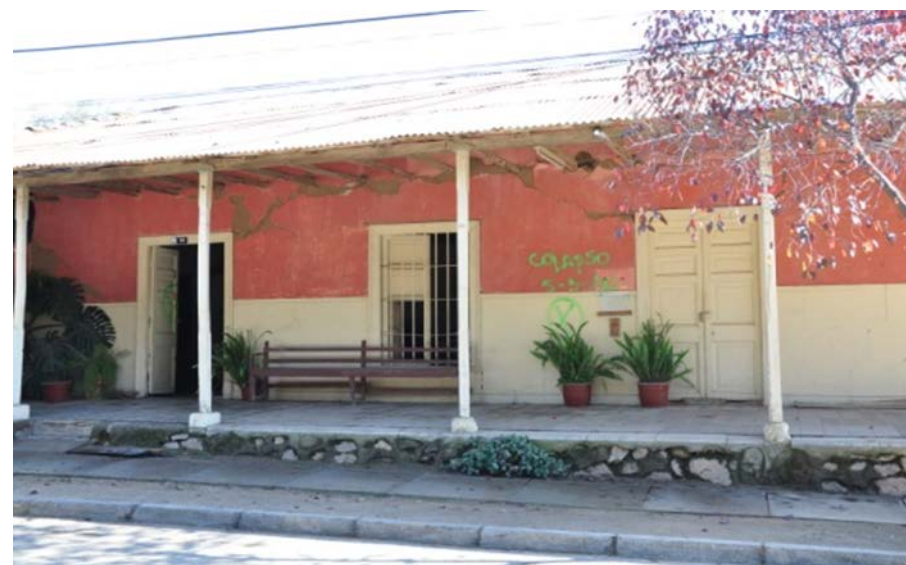
Ilustración 0-13: Lolol 2010, marcas de Bomberos. (Fotografía de la autora, marzo 2010)

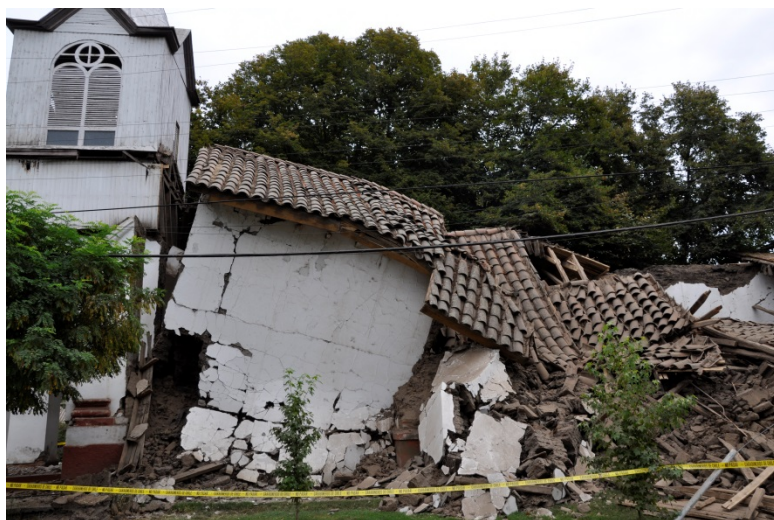
El monumento Histórico Iglesia Nuestra Sra. Del Rosario de Guacarhue, VI región de O'Higgins, se derrumbó completamente principalmente debido a los problemas de torsión, derivados de la planta en forma de "L", incrementados por el debilitamiento del muro longitudinal Este, por exceso de humedad por capilaridad (terreno demasiado húmedo), sumado a una mala conexión de los elementos de techumbre (vigas de pequeña sección), la torre de Albañilería confinada haciendo de martillo sobre la nave y por último el daño acumulado de los terremotos anteriores con reparaciones inadecuadas.

Ilustración 0-15.- Se puede observar como la torre de rigidez mayor quedó en pie golpeando al edificio de adobe, lo que sumado a otros factores de morfología y humedad, no resistió el embate. (Fotografía de la autora, Marzo de 2010)

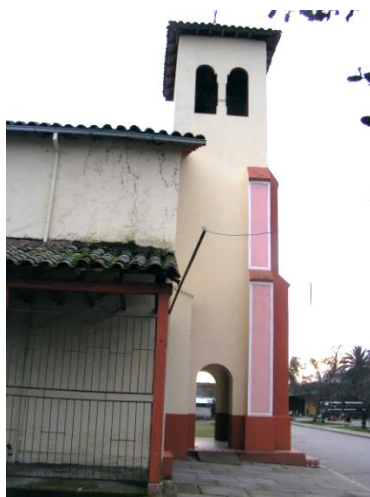
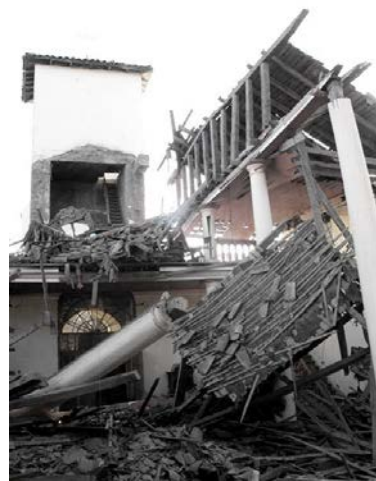
En las **iglesias**, se han observado derrumbes parciales y totales de las paredes longitudinales, el desmoronamiento de paredes, desplomes y la falta de unión entre muros, sobre todo cuando los elementos de techumbre están dañados. Las torres son el objeto principal de daño, ya que, en muchos casos, están contruidos con diferentes técnicas que la nave central de adobe, y por lo tanto tiene malas conexiones con esta, pero sobre todo debido al hecho de que, siendo apéndices separadas del volumen principal y casi siempre con estructuras más resistentes (albañilería confinada y Hormigón armado), su período de vibración es mucho mayor que la del resto del inmueble, y produce una concentración de tensiones en la base, lo que significa que tienden a desprenderse y a golpear la caja de adobe que contiene la nave central. Esta situación se puede observar en las Iglesias de Guacarhue y de Chépica.

Ilustración 0-16: Izq. Iglesia de Chépica antes del terremoto 2009. Der. Después (fuente: http://img1.adsttc.com/media/images/559f/190d/b24b/455e/4f00/28d6/medium_jpg/chepica_1.jpg?1436489993)

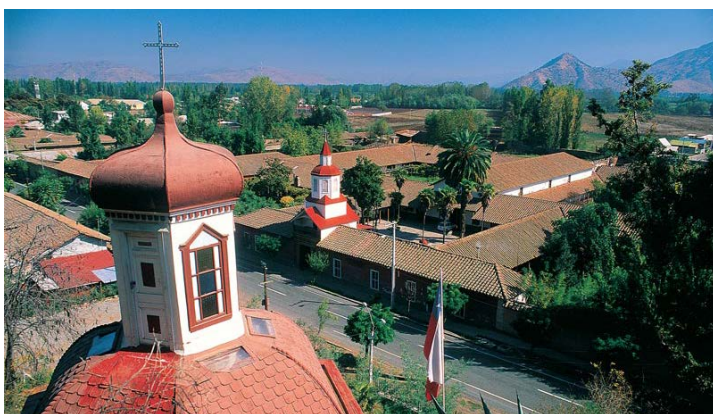
En general se observan en buen estado de conservación, grietas "menores" y separación en encuentro de muros, grietas de corte en las esquinas de los vanos, caída de tejas de la cubierta y de estucos. En los casos, en que se presentan colapso total o parcial de los muros de albañilería de adobe, es a causa de cambios efectuados sobre la estructura original, especialmente la eliminación de tabiques con el fin de ampliar los espacios. Muchas de estas casas ahora son museo como el caso de la Hacienda de El Huique. Llama mucho la atención que en los casos en que no se han realizado cambios, y donde se respetan las reglas del arte y el saber hacer, los edificios aun cuando no hay un mantenimiento adecuado, los edificios se mantienen en muy buenas condiciones, como es el caso del convento de Quinta de Tilcoco.

Ilustración 0-18: Convento casa de ejercicios Quinta de Tilcoco. (http://www.educarchile.cl/UserFiles/P0001/Image/CR_Imagen/Seebach/359-Qde-Tilcoco.jpg)

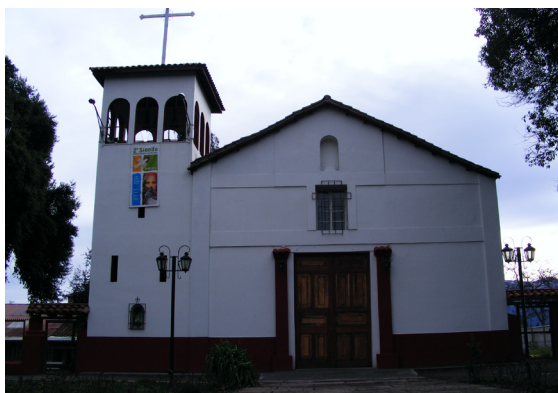
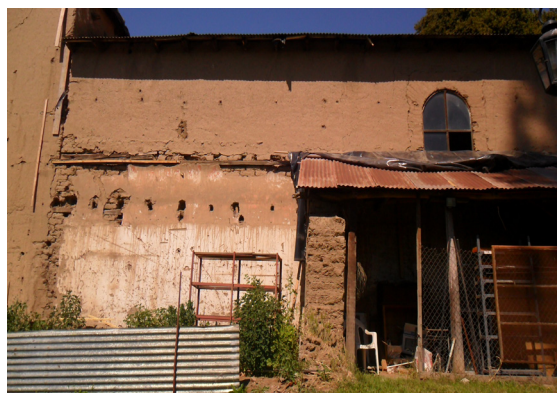
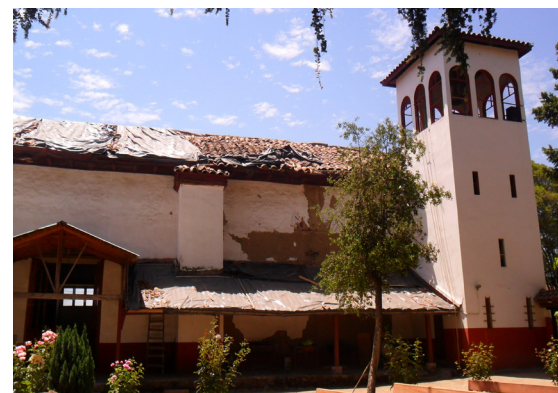
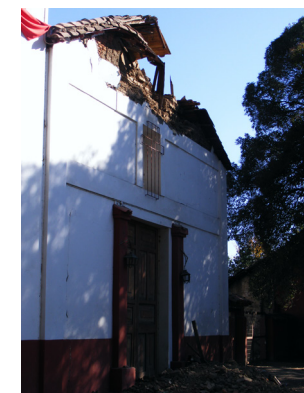
Situación antes del terremoto 2010 (fecha de captura 28/08/08) y después del terremoto 2010 (fecha de captura 11/11/2011)

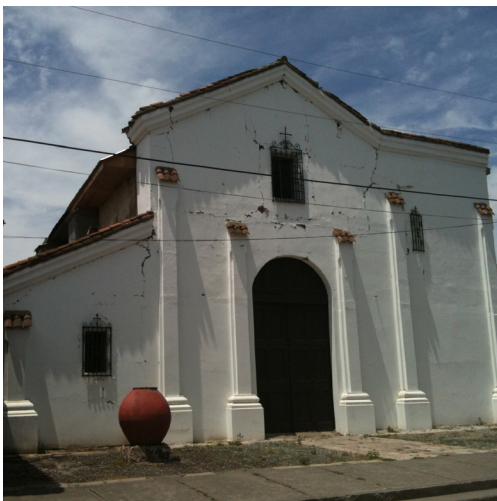
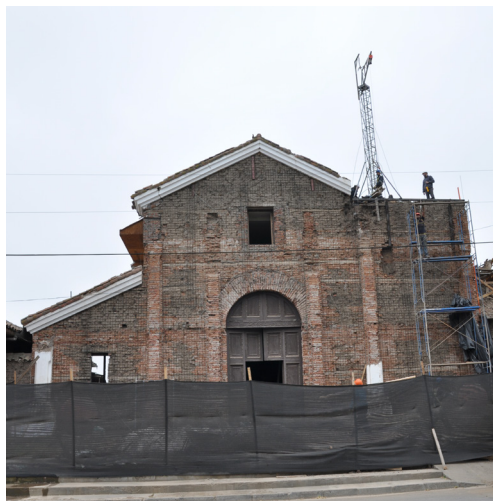
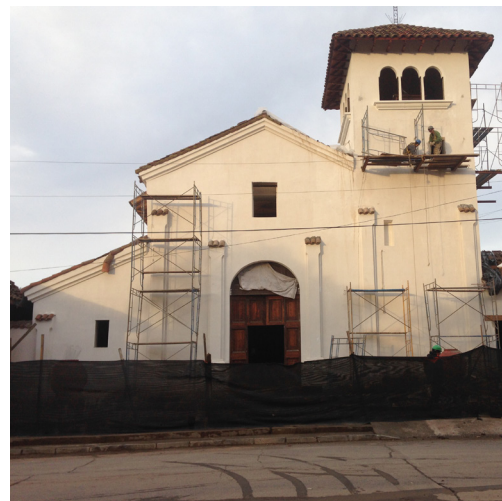
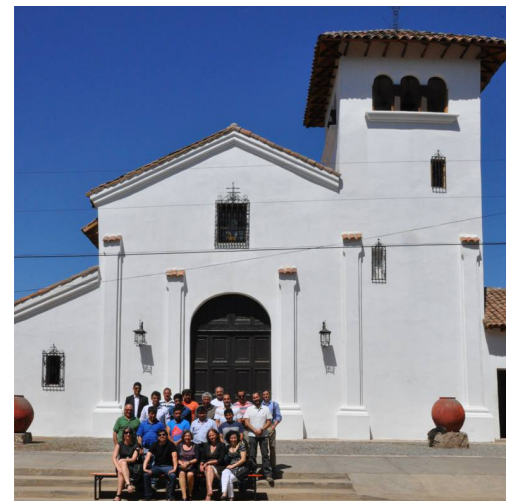
Situación después del terremoto 2010 (fecha de captura 17/11/10) y Obra de Refuerzo Estructural y Restauración (fecha de captura 2013-14)

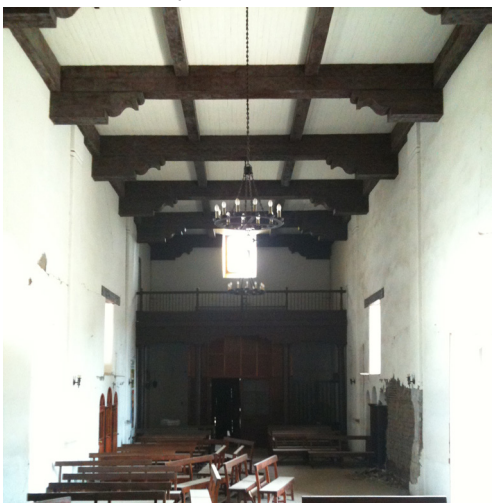
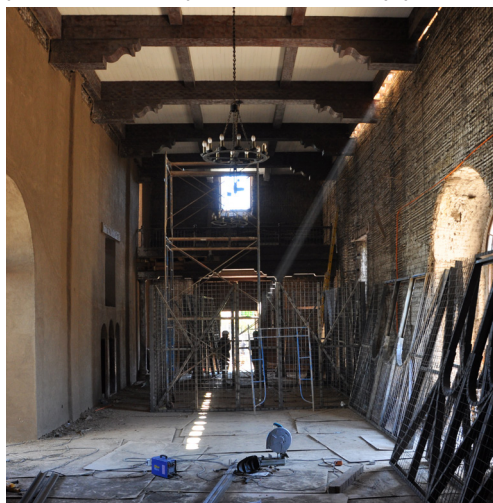
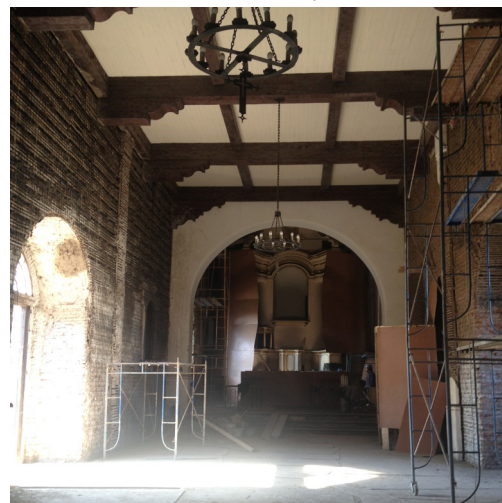
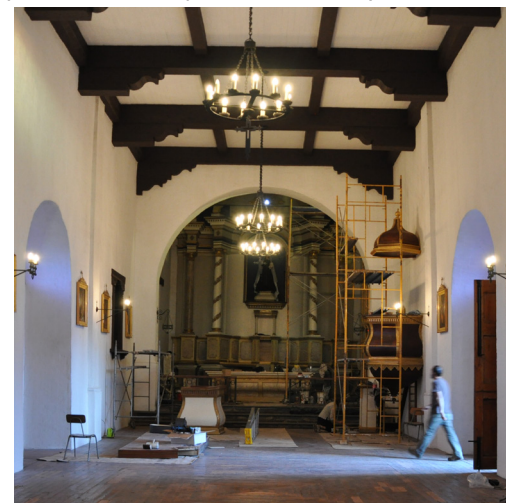
Situación después del terremoto 2010 (fecha de captura 17/11/10) y Obra de Refuerzo Estructural y Restauración (fecha de captura 2013-14)

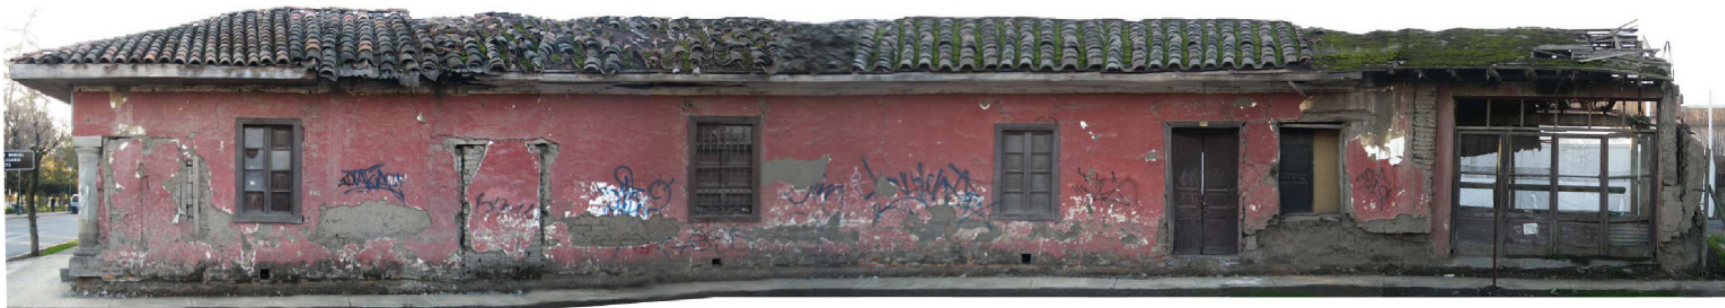
Ortofoto Elevación , situación después del terremoto 2010

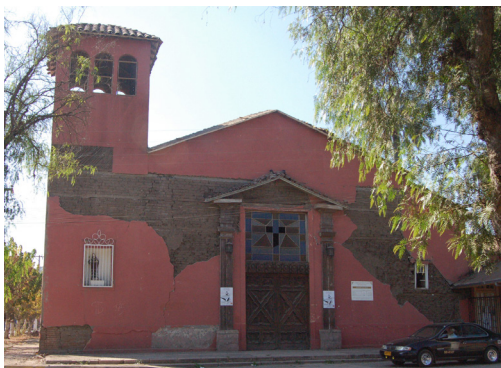
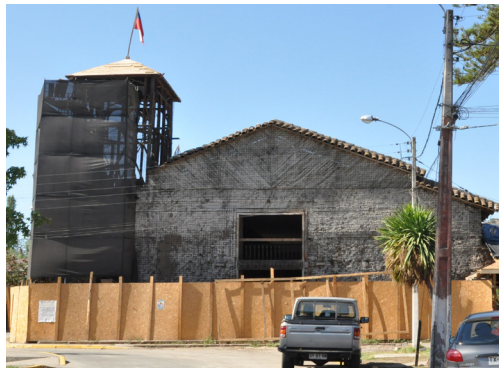
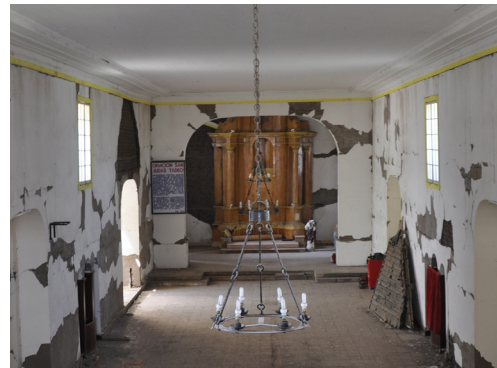
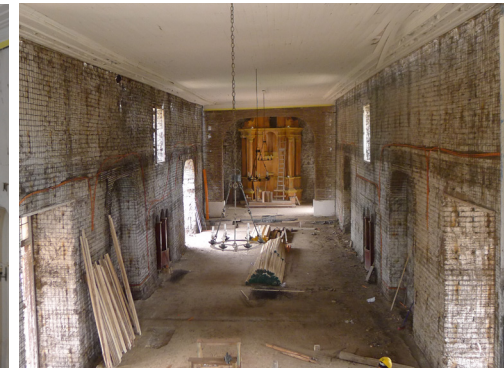
Situación después del terremoto 2010 (fecha de captura 30/12/11) y Obra de Refuerzo Estructural (fecha de captura 27/03/15)

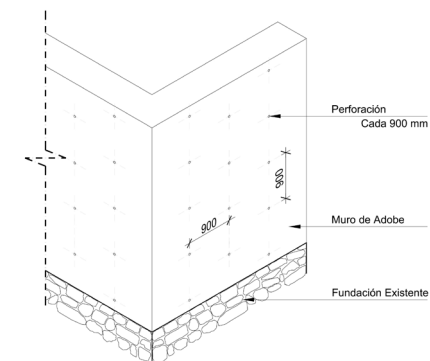
ESQUEMA ISOMÉTRICO
PERFORACIÓN EN MUROS

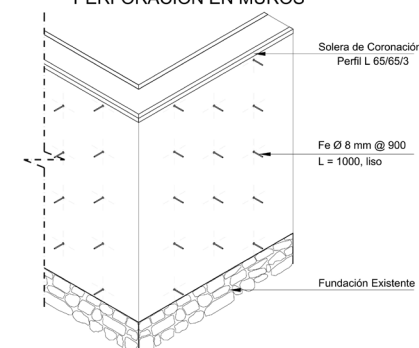
ESQUEMA ISOMÉTRICO
COLOCACIÓN DE ENFIERRADURAS

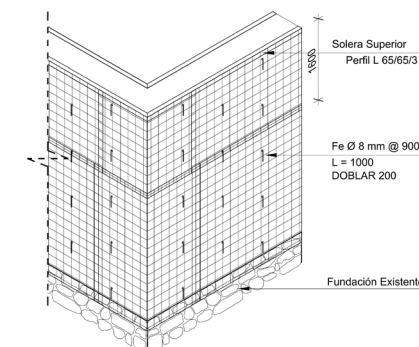
ESQUEMA ISOMÉTRICO
COLOCACIÓN DE MALLAS

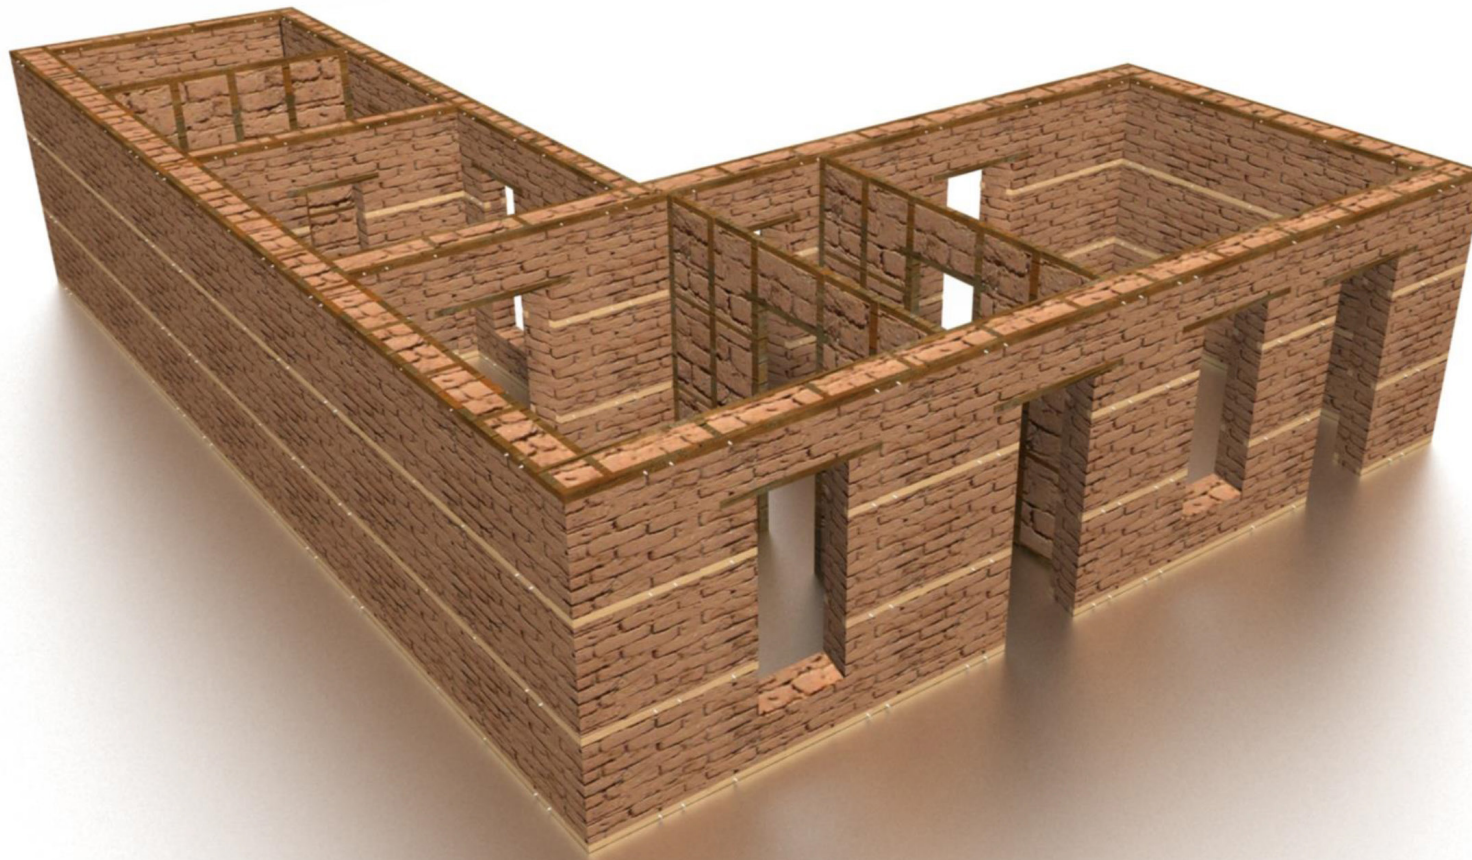
CONSOLIDACION ESTRUCTURAL

REFORZAMIENTOS CON MALLA ELECTROSOLDADA

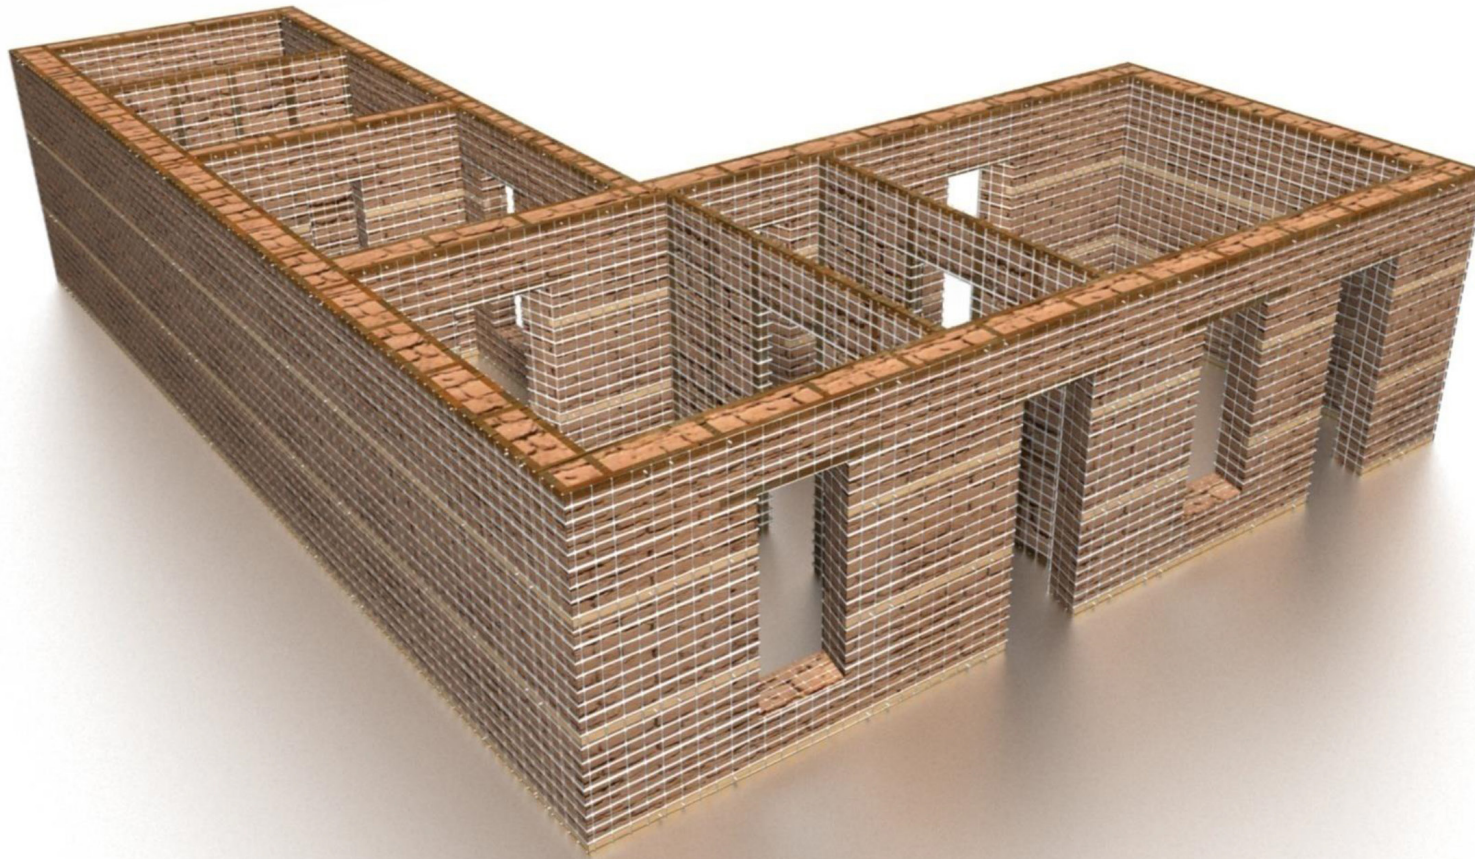
CONSOLIDACION ESTRUCTURAL

REFORZAMIENTOS CON MALLA ELECTROSOLDADA

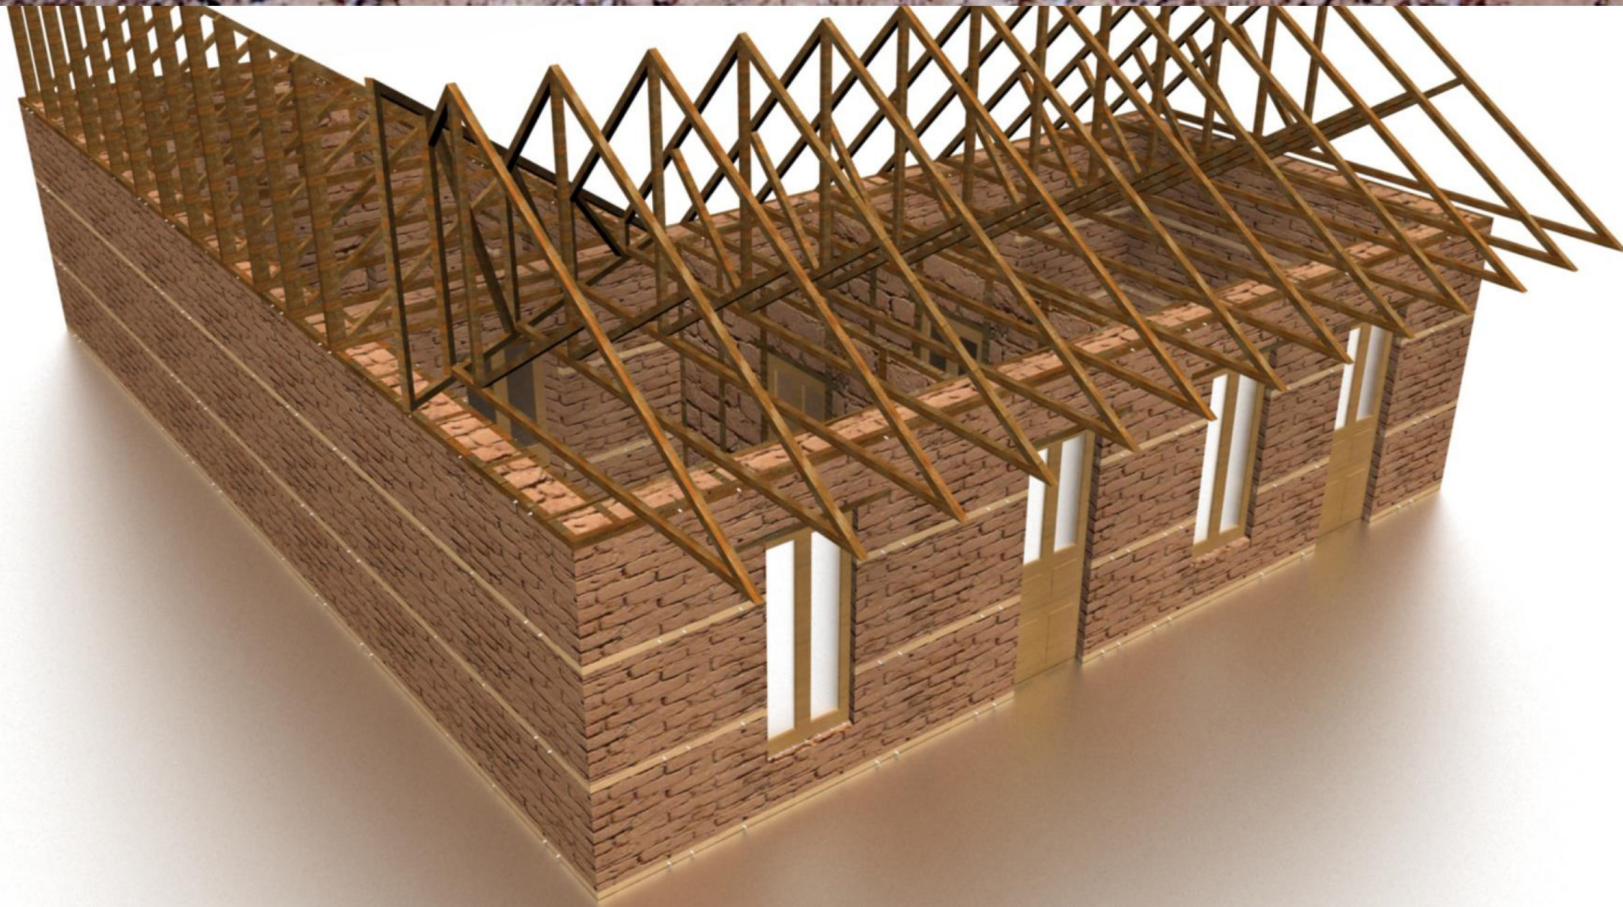
CONSOLIDACION ESTRUCTURAL

REFORZAMIENTOS CON MALLA METÁLICA

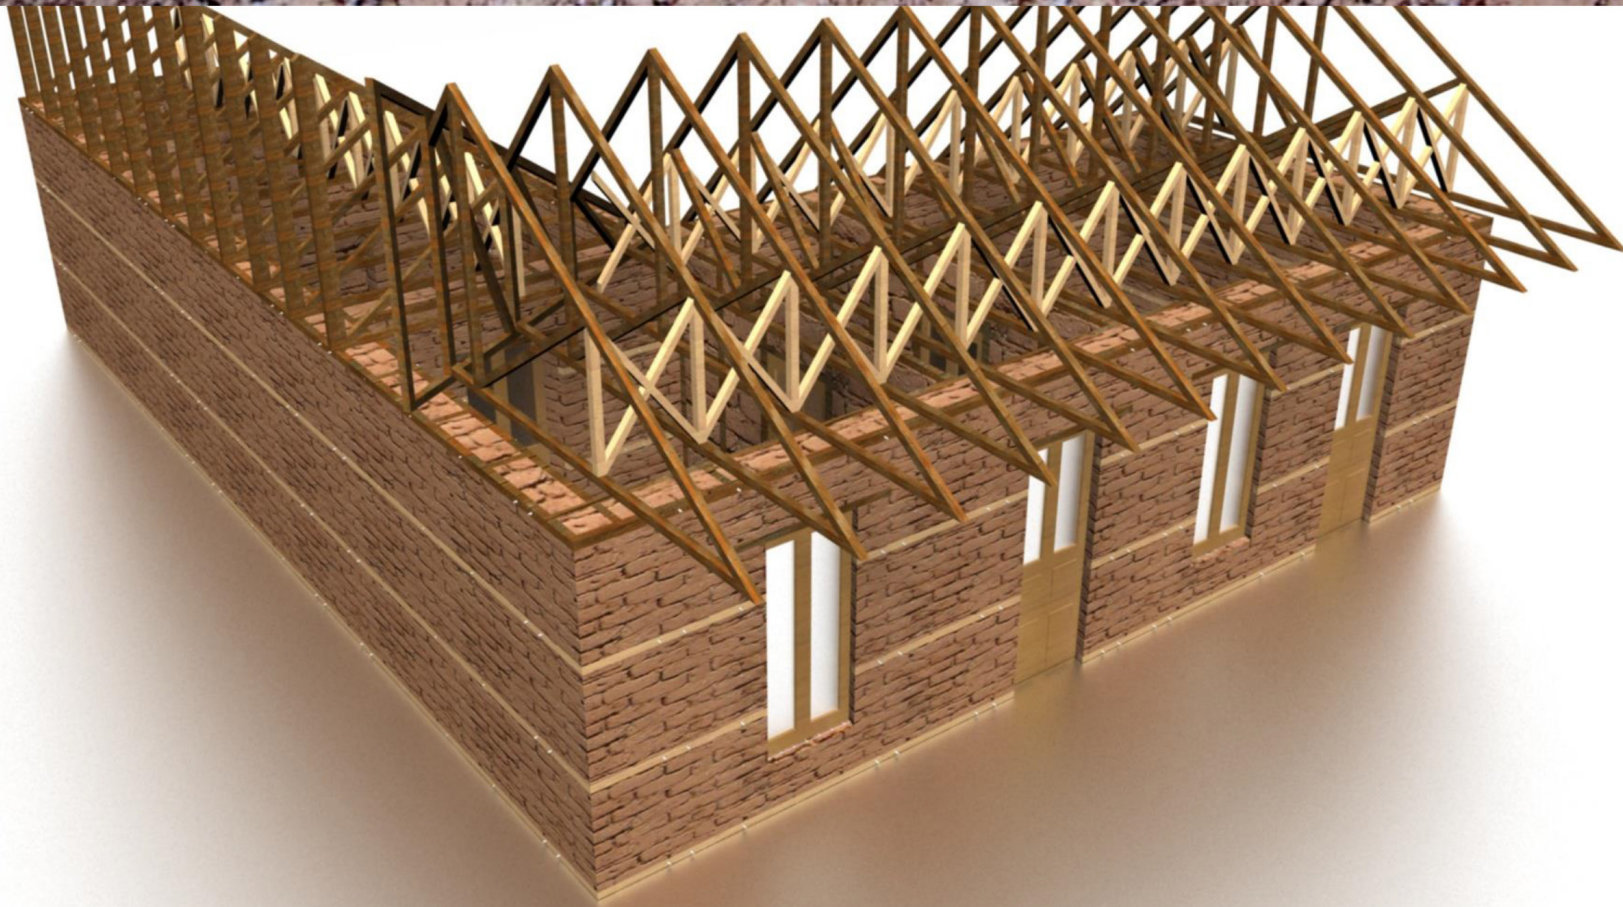
CONSOLIDACION ESTRUCTURAL

REFORZAMIENTOS CON MALLA METÁLICA

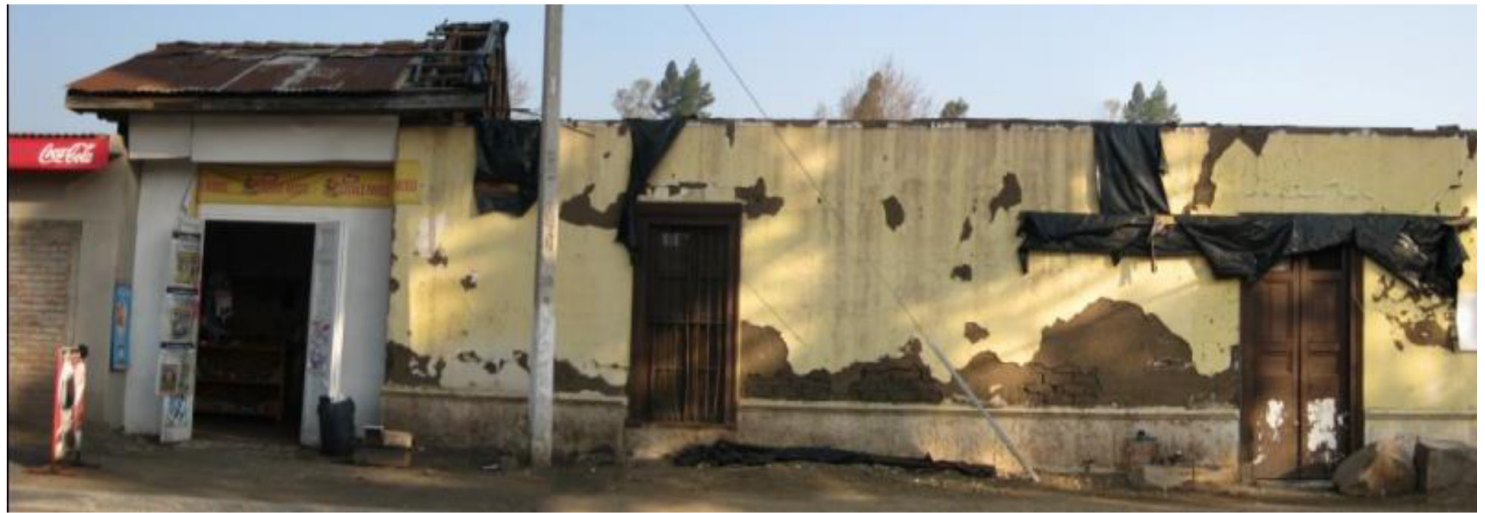
Fotografía general inmueble sin intervención
